**HOTEL ROYAL MANSOUR**

**Audit technique de l'installation électrique HTA/BT  
HOTEL ROYAL MANSOUR**

**RAPPORT D'AUDIT TECHNIQUE DE L'INSTALLATION ELECTRIQUE HTA/BA**

**Date de vérification : 28 et 29/10/2008**

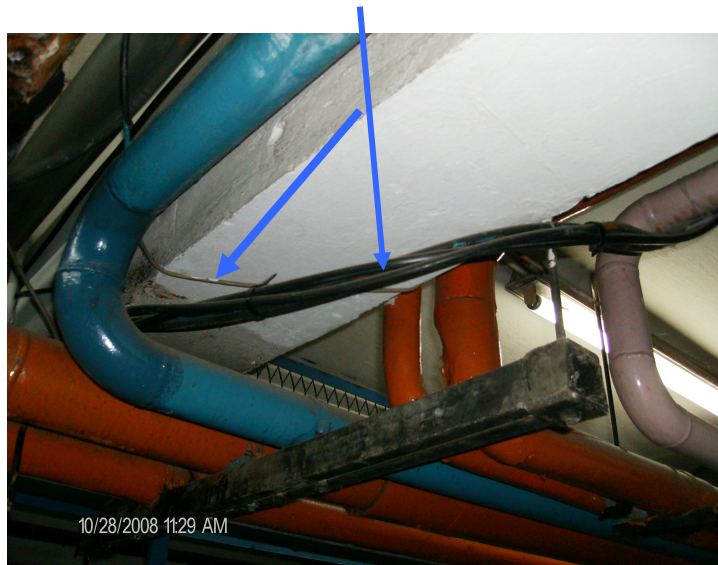
#### II-1-4) Couloir technique sous sol 1

- Refixer les câbles volants sur le chemin de câble

- Si ces câbles sont non utilisés, ils doivent être enlever.

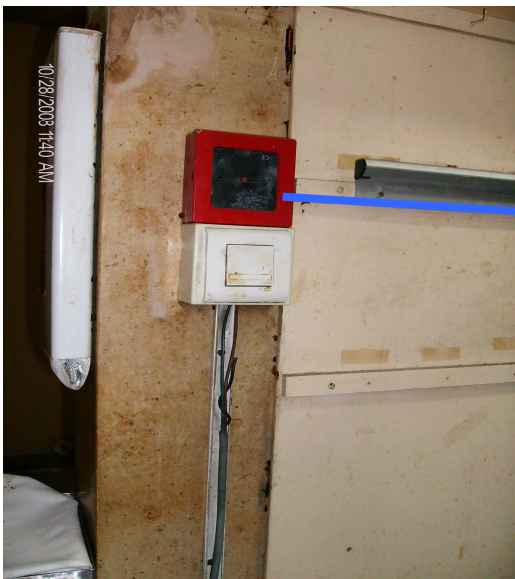
**Bris de glass à la place d'un coup de poing !**

- ❖ Remplacer les dispositifs à bris de glass servant d'arrêt d'urgence dans les cuisines par des dispositifs à coup de poing conformément à la norme

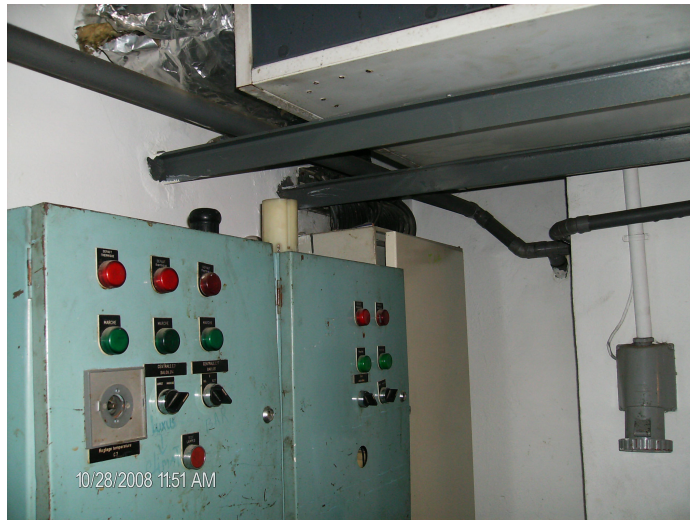
#### **II-4-3) Local climatiseur – Jardins / Bar**

- ❖ Les coffrets électriques se trouvant dans ce local sont soumis au jet d'eau causé par la condensation du gaz circulant dans les conduits de climatisation. Cette disposition est non réglementaire et doit être remédiée.
